# さび

第159号

# 水道施設内での 30 年経過した電気防食施設の更新工事

# 供用後 47 年経過した LNG タンクの鋼管杭の電気防食効果

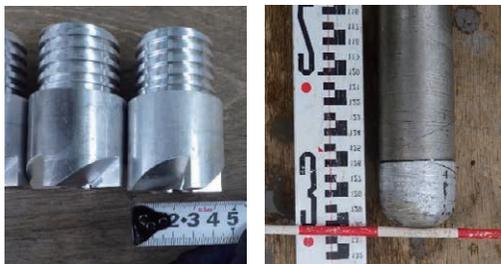
図6 調査用ビット  
（左：使用前，右：使用后（摩耗状態））

3.1 項の対策に加え、本掘削に先立ち、調査ボーリング（試掘）を実施した。調査ボーリングは図6に示すφ40 mmのアルミニウム製のビットを使用してボーリング予定深度まで掘削し、支障物の有無を確認するものである。支障物があった場合は調査用ビットが摩耗し、それ以上掘削できなくなるため、ボーリング地点を変更した。

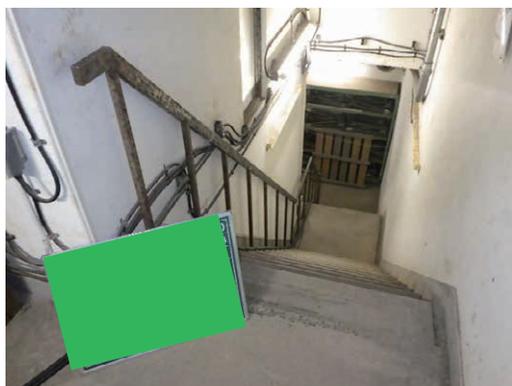
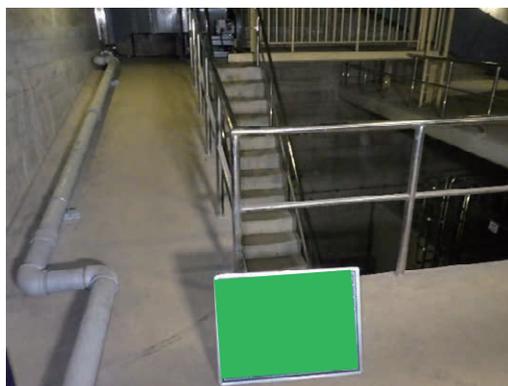
図 9 搬入困難箇所 (左：階段部、右：吹き抜け部)

現場の盤搬入経路において、図 9 のように盤搬入経路の階段が狭く、急勾配のため階段台車が使用できなかった。そこで、図 10 のように階段に敷板を敷き、ウインチで巻き上げて搬入した。また、図 11 のように吹き抜け部においては盤昇降用のヤグラを組立て、ホイストクレーンで昇降した。

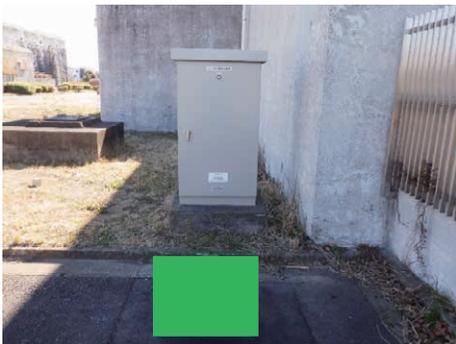
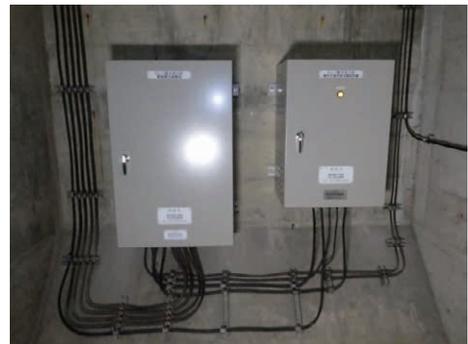
図 12 完成状況例

外部電源装置（屋外自立）

直流電源装置および電極電流調整器（屋内壁掛）

図 12 に盤設置後の状況を示す。上述の対策を実施することで、本工事は無事故・無災害で完成を迎えることができた。

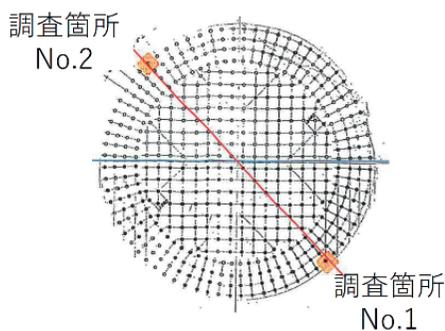
図 4 板厚調査箇所（鋼管杭杭伏図）

海からの外部劣化因子を受け易い地点に設置されている LNG タンク 1 基を対象に鋼管杭 504 本に対して基礎版外周に設置されている電極と隣り合う電極の間かつ 180° 対になる 2 箇所 で板厚調査を実施した。

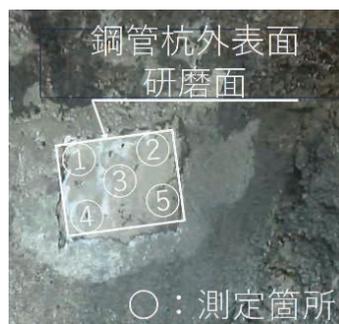
図 5 板厚測定箇所

鋼管杭の外側を掘削後、鋼管杭外面の一部をグラインダーで研磨し超音波厚さ計で鋼管杭の板厚を測定した。鋼管杭の板厚は 1 箇所あたり 5 点で測定した。また測定箇所 1 点あたり 3 回測定した。鋼管杭の板厚測定結果を表 2 に示す。

鋼管杭の板厚は 12.4 mm から 12.6 mm 残存しており、元厚である 12.7 mm に対し 47 年以上経過後もほとんど腐食が進行していないことを確認できた。
