ISSN 0010-9331 Sabi

さび

vol.43-1 **134**
2001

目次

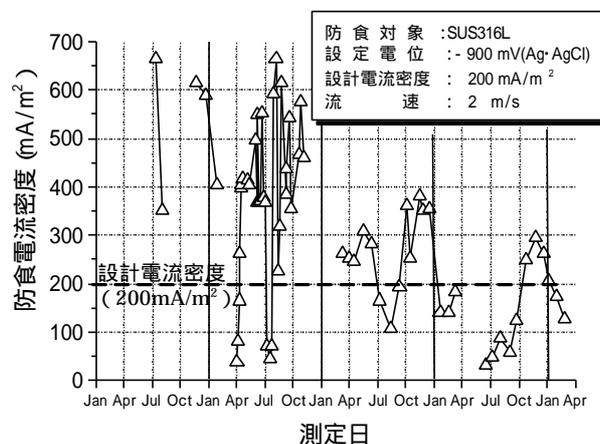
図1 実機における防食電流密度変化

海水中においてステンレス鋼を使用する場合、孔食や隙間腐食などの局部腐食が問題となります。そのため、これらの腐食を防止するために電気防食法を適用するケースが多くなっています。しかし、近年、海水中においてステンレス鋼を電気防食した際に、防食電流密度（以後、電流密度と称す）が異常に増加する現象が度々発生しています。その一例としてA発電所におけるステンレス鋼製施設に対する電流密度の経時変化を図1に示します。長期的にみれば電流密度は低下する傾向がみられますが、全体に電流密度が設計値（ $200\text{mA}/\text{m}^2$ ）よりも高くなっています。このような現象は私たちが今まで経験したことがないことであり、色々調査を行いました。原因を断定するには至っていません。

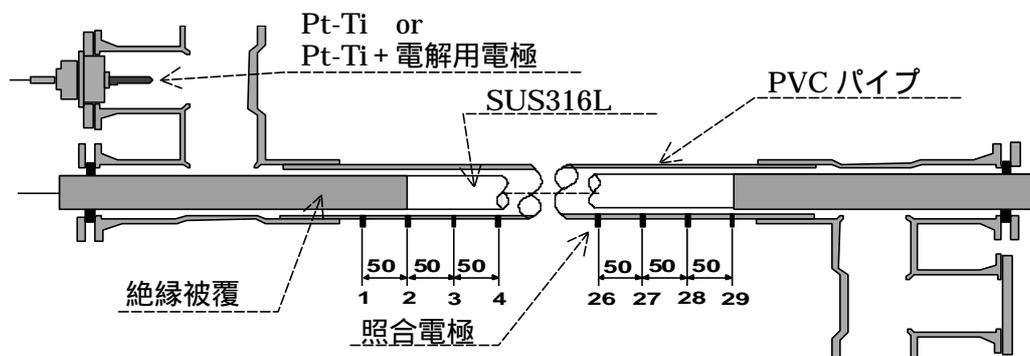
図2 二重管試験装置

供試体として SUS316L 管 (20A × 2000mm) を用い、試験装置は当社の花田が開発した二重管装置を使用しました。図2に二重管装置を示します。本装置は、試験用の内管と絶縁製の外筒から構成され、内管と外管の間に試験水を流す構造となっています。本装置は片端から電流を流入させることにより、試験用の管外面に防食状態から腐食状態までを連続して再現することができます。外筒には等間隔 (50mm) に照合電極が設置されており、これにより管軸方向に対する試験管の電位変化を測定できるようになっています。この測定結果から計算により各部位に流入した電流を求めることができ、さらに、経時的な分極曲線を求めることができます⁽²⁾。

今回は、照合電極 No.2 の電位が -1000mV (海水銀塩化銀電極基準、以下省略) となるようにポテンショスタットを用いて制御し、試験水として電解塩素処理海水を通水した場合と、無処理の海水を通水した場合について試験を行いました。塩素処理は計算上、残留塩素濃度が 0.26ppm となるように行いました (実際測定すると 0.06ppm でした)。なお、結果では二重管装置によって求めた分極曲線から -900mV における電流密度の経時変化を求め、それにより塩素処理の影響について検

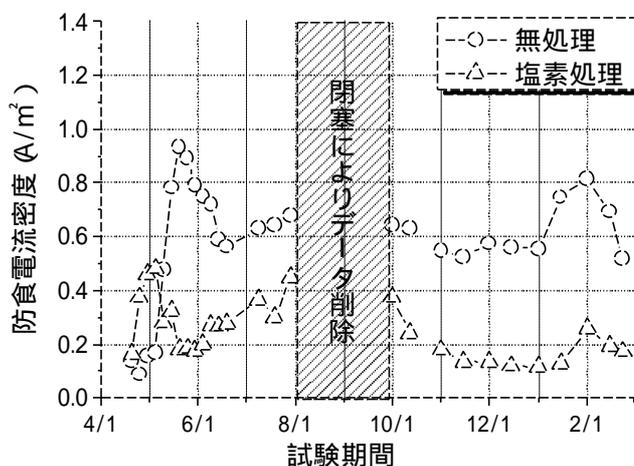
図3 電解塩素処理の有無による電流変化

二重管装置を用いた試験において海水電解塩素処理により殺菌した海水を通水した場合 (以降、塩素処理と称す) と、無処理の海水を通水した場合 (以後、無処理と称す) の、-900mV における電流密度の経時変化を図3に示します。

試験開始から 15 日目までは塩素処理を行った方が大きな電流密度を示していましたが、15～40 日の間に、塩素処理において電流密度が減少し、無処理において電流密度が急激に増加し逆転しました。以降、試験終了まで塩素処理の方が無処理よりも小さな電流密度を示していました。その値は、無処理の 16～66% の電流密度でした。

特に-600mVにおいては比較的小さい電流密度を維持した後に、増加するという独特の傾向を示しており、このような傾向は図3の無処理においても確認できます。この傾向は微生物が原因であると考えられているステンレス鋼の自然電位貴化現象とよく類似していることから次のように考えています。

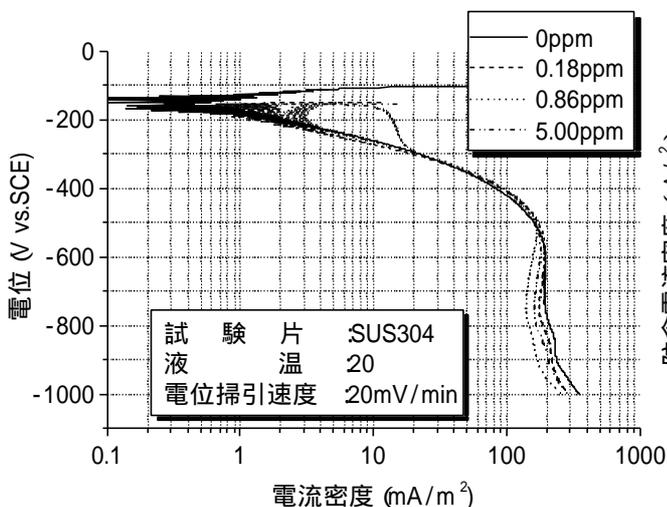
図4 各種塩素濃度でのカソード分極特性

ここで、塩素が直接、電流密度に影響を及ぼすことが懸念されます。そこで、室内試験において塩素濃度を変えてカソード分極特性試験を行いました。その結果を図4に示します。図4より、今回試験を行った濃度範囲では、塩素は電流密度に影響を及ぼさないことがわかります。従って、電解塩素処理を行うことは、殺菌効果による電流密度への影響を知ることができると考えられます。よって、今回の試験結果は殺菌によって電流密度を低く維持することが可能であることを示しています。つまり、電流密度の増加に対し、微生物が関与していることを示唆するものと考えられます。

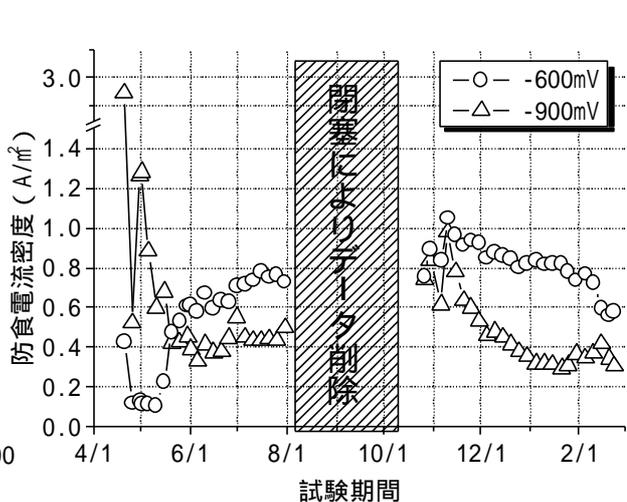
図5 定電位設定時の電流密度変化

-600mV、-900mVに定電位設定した際の電流密度の経時変化を図5に示します。いずれの設定電位においても電流密度は試験開始初期の段階に減少傾向がみられますが、その後、-600mVでは100mA/m²前後であった電流密度が、20~70日(5月上旬~7月)にかけて750mA/m²まで急激に増加しており、また、-900mVでは減少傾向にあった電流密度が20日(5月10日)以降、500mA/m²前後の値を維持しています。このようにいずれの設定電位においても非常に高い電流密度を示しています。

次に設定電位で比較すると、図5から-600mVの電流密度は、試験開始当初、-900mVより小さい値を示していましたが、電流密度の増加傾向が現れ出した5月中旬以降は-900mVより大きい値を示していました。

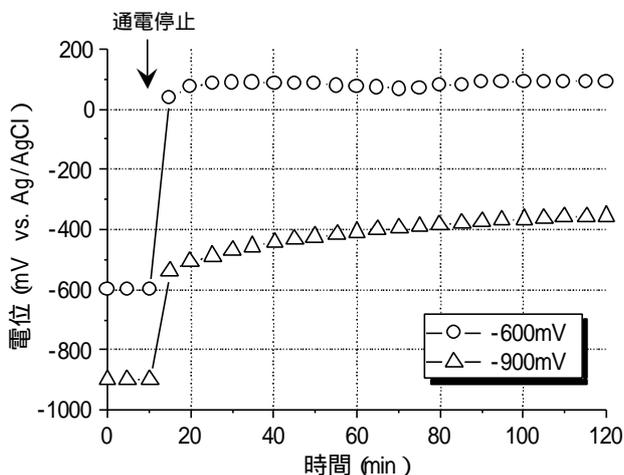
図6 通電停止後の電位変化
(約10ヶ月間通電後に実施)

ここで、試験終了直前（2000年2月22日、約10ヶ月後）に実施した通電停止後の電位（OFF電位）変化の結果を図6に示します。

-900mVでは、電位が徐々に復極しているのに対し、-600mVについては、通電停止後、直ちに電位は貴化し、プラスの値を示しています。このように-600mVでは、10ヶ月間通電していたのにも関わらず、OFF電位が貴化していることがわかります。微生物には自然電位を貴化させる影響が知られていることから、OFF電位が貴化した原因は微生物の影響によるものだと考えています。

この結果は、-900mVよりも-600mVの方が微生物による影響を強く受けることを示唆するものと考えられます。

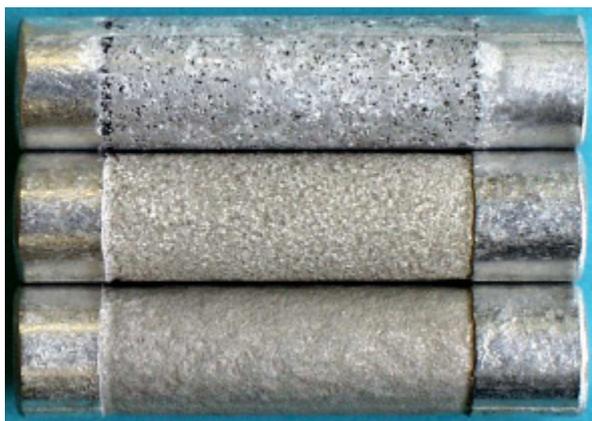
写真1 供試陽極の溶解面(0)
(上から現用陽極、氷海用陽極 A、B)

位の貴化に伴い有効電気量も低下しました。0 海水中で現用陽極は写真1のように孔食溶解(内部では粒界腐食)を示しました。これに対して、氷海用陽極は共に卑な陽極電位と高い有効電気量を示しました。溶解面も共に全面溶解で、特に氷海用陽極 B は極めて平滑でありました。0 海水中で流電陽極として機能するためには陽極表面の十分な活性化が必要とされますが、氷海用陽極は共にこの条件を満たしています。

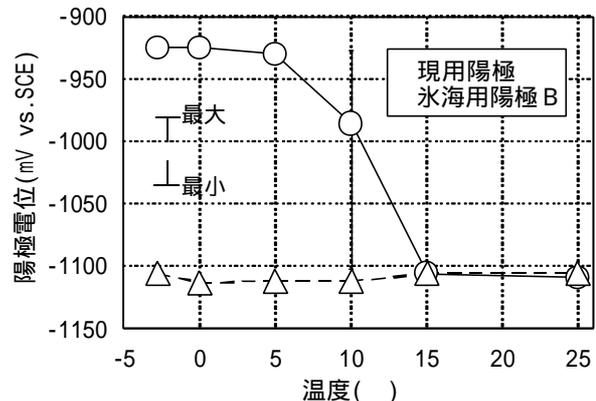
図1 温度と陽極電位の関係

試験容液温度を変えて、現用陽極および氷海用陽極 B の各々につき3本(25 の氷海用陽極 B は1本)ずつ流電陽極試験を行った結果を図1(陽極電位)および図2(有効電気量)に示します。

現用陽極は25 および15 のとき何れも卑な陽極電位(-1105 ~ -1113mV)を示しましたが、25 では3本が試験開始後24時間で-1100mVより卑化したのに対し、15 では-1100mVに達するのに48時間を要したものが1本ありました。

10 では卑化し得ないものが2本(-927 および -928mV)出現しましたが、卑化した1本も-1100mVに達したのは96時間後でした。また、5 以下の温度では全て貴な電位(-924 ~ -931mV)を示しました。これに対して、氷海用陽極 B は何れの温度においても試験開始24時間後には全て-1100mVより卑化しました。

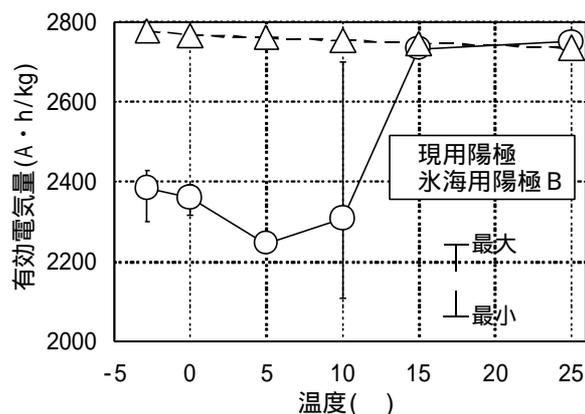
図2 温度と有効電気量の関係

現用陽極は25 のとき全面溶解して高い有効電気量(2740 ~ 2760A·h/kg)を示しましたが、15 では初期表面が残存する傾向があり、有効電気量も25 の時よりやや低下しました。10 では孔食および粒界腐食のために有効電気量の低下(2116 および 2109A·h/kg)が起こり、陽極電位が卑化した1本も初期表面が多く残存し、有効電気量も15 より劣りました。5 以下の温度においては全て低い値(2239 ~ 2429A·h/kg)でありました。溶解形態が孔食および粒界腐食となると、陽極電位は貴化し、有効電気量の低下も顕著となります。これに対して、氷海用陽極 B は何れの温度でも全面的に溶解し、卑な陽極電位および高い有効電気量(2736 ~ 2784A·h/kg)を示しました。氷海用陽極 B は現用陽極に比べて活性であるため、低温海水中でも容易に卑化し得る一方、自己腐食の影響が懸念されず。しかしながら、氷海用陽極 B は常温(25)に

においても有効電気量の落ち込みは比較的小さくなりました。さらに、温度が低ければ試験面の活性化がより抑えられて自己腐食が減少するため、低温であるほど氷海用陽極Bの陽極性能が発揮されたものと推察されます。

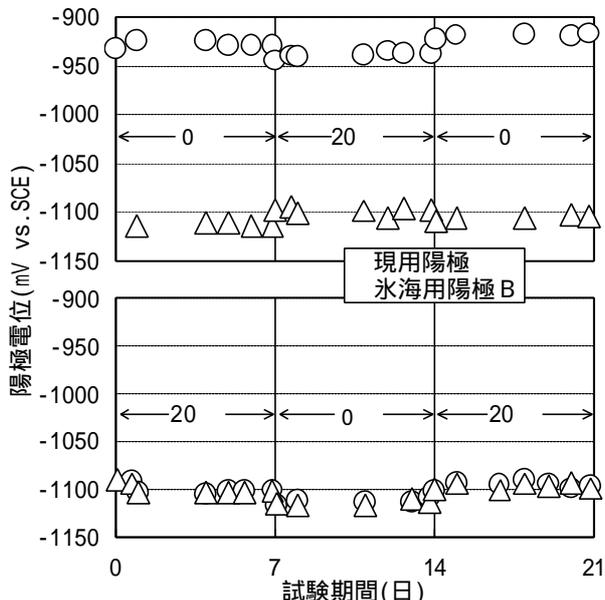
図3 試験開始温度の影響

試験開始時の温度が陽極性能に与える影響を調べるために、温度を1週間毎に0、20、0と変化させた場合と20、0、20の場合とで、各々3週間の流電陽極試験を行った結果を図3に示します。供試陽極は現用陽極および氷海用陽極Bで、各々2本ずつ行いました。試験開始温度が0の時、現用陽極はやはり貴な陽極電位(-940および-941mV)を示し、1週間後に温度を20に上げて卑化することはありませんでした(-938および-940mV)。これに対して、氷海用陽極Bは温度に依らず、卑な陽極電位で推移しました(-1098~-1118mV)。現用陽極の有効電気量は陽極電位の貴化に伴い低く(2061および2091A・h/kg)、氷海用陽極Bは高い値(2755および2745A・h/kg)を示しました。

次に、20から始めて0、20と変化させた場合では、現用陽極は卑な陽極電位(-1101および-1103mV)を示し、1週間後に温度を0に下げてもそのまま卑な傾向(-1109および-1107mV)を維持しました。氷海用陽極Bも同様に、卑な陽極電位(-1096~-1114mV)で推移しました。有効電気量はどちらも高い値(現用陽極:2719および2716A・h/kg、氷海用陽極B:2747および

以上から、現用陽極は温暖な季節に施工できれば、冬期になって海水温度が低下しても陽極性能の低下は小さいと思われます。氷海用陽極Bであれば年間を通じての施工が可能であり、低温期間が長く続くほど有効電気量が増大することが示唆されました。

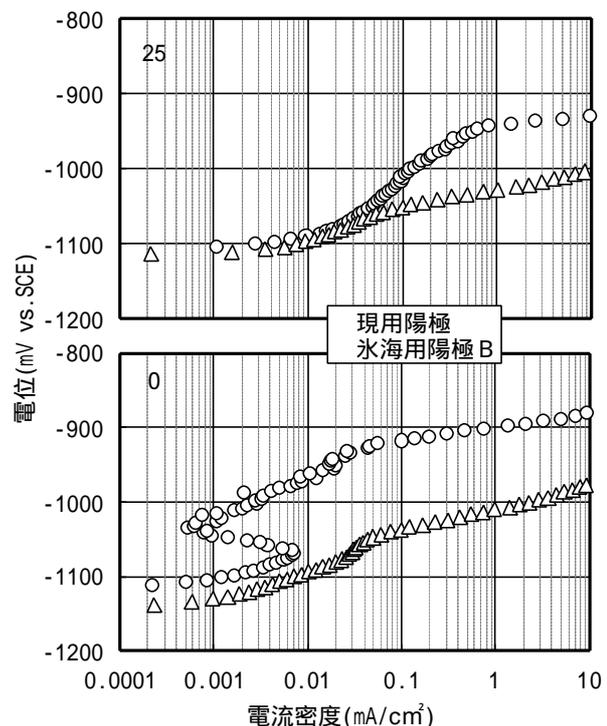
図4 アノード分極曲線

現用陽極および氷海用陽極Bのアノード分極曲線を図4に示します。25℃では両陽極共に自然電位からアノード分極させますと電流密度の増加がみられますが、現用陽極のアノード分極がやや大きいようです。0℃では現用陽極をアノード分極させますと-1065mV付近から電流密度が急激に減少し、不動態化が見受けられました。これに対して、氷海用陽極Bは不動態化が起こらず、陽極として優れていることが判ります。また、測定終了後の溶解面は流電陽極試験の結果と同様に、現用陽極は孔食溶解で、氷海用陽極Bは全面溶解でありました。

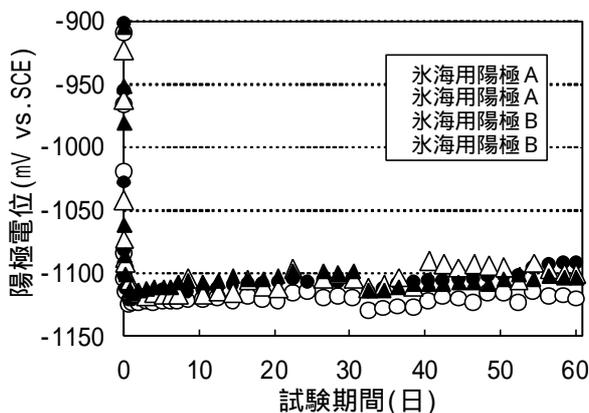
図5 陽極電位の経時変化
(ガルバニックカップル試験、0)

氷海用陽極AおよびBの陽極電位と陽極電流密度の経時変化を各々図5および6に示します。陽極電位は、両陽極共に試験開始直後から速やかに卑化し、60日間常に卑な陽極電位(-1090~-

1129mV)で推移しました。陽極電流密度についても試験開始直後から速やかに低減しましたが、再び増加し、その後徐々に減衰傾向を示しました。ガルバニックカップル電流値と質量減から有効電量を算出したところ、氷海用陽極Aの1本がやや低い値(2660 および 2739A・h/kg)を示しましたが、氷海用陽極Bは2本とも高い値(2746 および 2749 A・h/kg)を示しました。また、溶解形態についてはどちらも全面溶解で、氷海用陽極Bの溶解面は極めて平滑でありました。なお、本試験の平均陽極電流密度は氷海用陽極Aで0.42 および 0.91mA/c m²、氷海用陽極Bで0.84 および 0.83 mA/c m²でした。氷海用陽極Bはガルバニックカップル試験においても、定電流法の流電陽極試験とほぼ同等の陽極性能を示し、実環境に適用した場合も有効に機能するものと考えます。

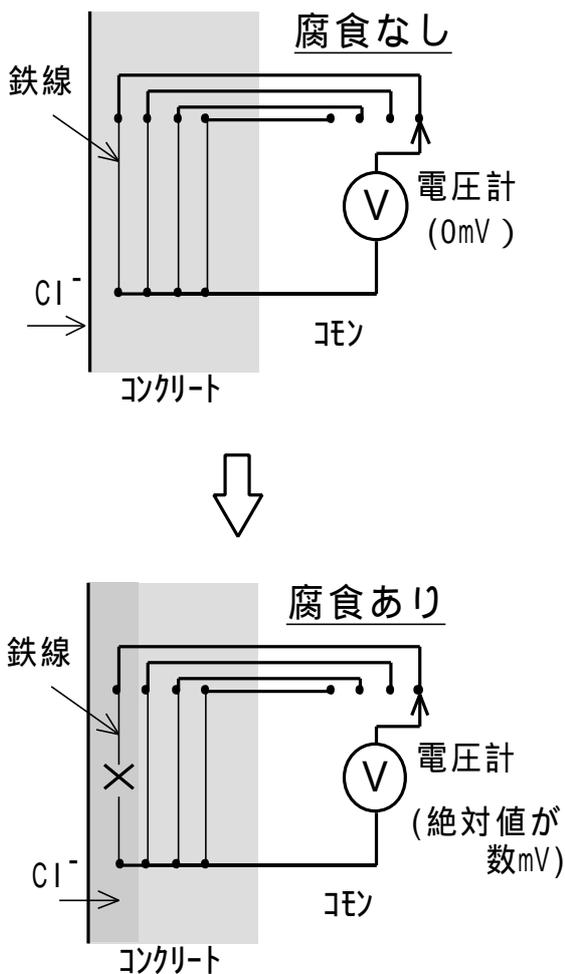
図1 腐食センサの原理

腐食センサは、直径が0.1mmの細い鉄線を円柱状のモルタル製支持体に巻き付け、鉄線がコンクリート表面から5、15、30および45mmの深さに位置するようにコンクリート中に埋設するものである。腐食因子が鉄線に到達すると腐食、切断するので、それらの浸透深さを検知することができる。切断の有無は、各鉄線両端の電位差を測定することにより判定できる。すなわち、切断していない場合は短絡状態にあり電位差はほぼ0mVを示すが、切断すると両鉄線間に数mV以上の電位差を生じる。電位差測定は温度変化やケーブルの長さに影響されないため抵抗測定に比較して切断の明確な判定ができるという特長がある。腐食センサの原理を図1に、腐食センサの構造を図2に、腐食センサ外観を写真1に示す。

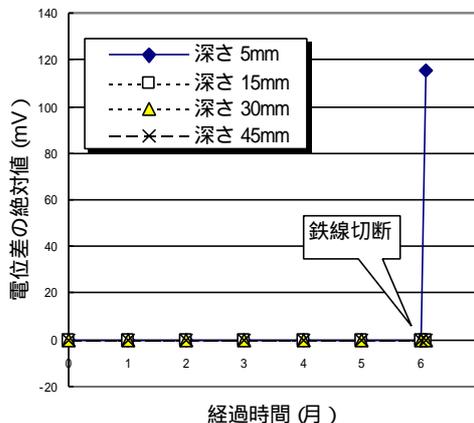
図3 電位差による切断確認結果

腐食センサの先端（鉄線 No. 1 方向）が型枠の内面に当たるようにモルタル中に埋設し、脱型後、人工海水中に腐食センサ先端から 20mm ほどの深さに浸漬した。モルタルは水セメント比を 0.5、普通ポルトランドセメント：砂 = 1：3 とした。センサのリード線のコモンと各鋼線（No. 1 ~ 4）の間の電位差を電圧計で測定した結果、図 3 に示すように約 6 ヶ月後に塩分の浸透によってかぶり 5mm の鋼線が切断し、電位差が生じた。センサをはつり出して鋼線を観察した結果、鋼線 No.1 のみが腐食・断線していることを確認した。

この結果から、本腐食センサは鉄線の切断を電位差測定によって確実に検知できることが確認できた。

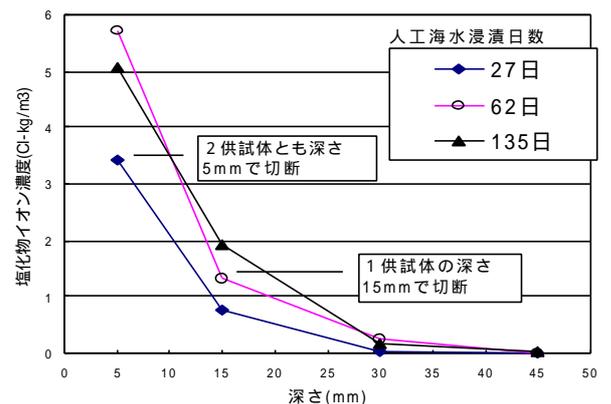
図4 塩化物イオン濃度分布と鉄線の切断結果

腐食センサをコンクリート供試体中に埋設し、3.1の実験と同様に、人工海水中に深さ 30mm ほど浸漬した。供試体数は 2 体とした。また、鉄線が切断した時期の塩化物イオン濃度（全塩分量）分布を調べるために同一配合のコンクリート角柱も供試した。コンクリートは、水セメント比を 0.45、低熱高炉セメントを使用した。塩化物イオン濃度分布と鉄線の切断結果を図 4 に示す。鉄線は深さ 5 および 15mm において腐食、切断し、この時の塩化物イオン濃度はそれぞれ 3.5 ならびに 1.3kg/m³であった。これらの濃度は分析試料のばらつきならびに採取時期の誤差などを含むので、本腐食センサの塩化物イオンに対する検知濃度は 1.5 ~ 3.0kg/m³ であると考えられる。

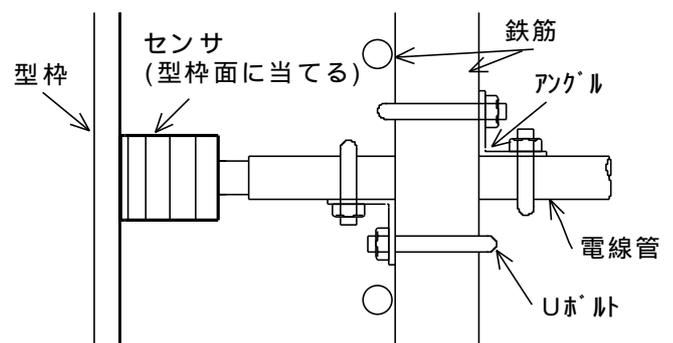
図5 腐食センサの取付例

これまでの試験結果から本腐食センサの性能が確認できたが、今後は実構造物における施工実績を蓄積し、より実用性の高いものにする予定である。実構造物への取付例を図 5 に示す。
