# さび

第159号

# 水道施設内での 30 年経過した電気防食施設の更新工事

# 供用後 47 年経過した LNG タンクの鋼管杭の電気防食効果

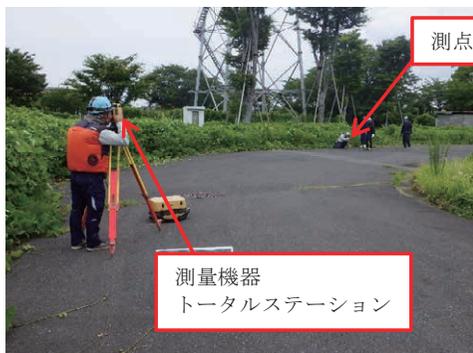
図4 測量状況（屋外）

本工事で適用した測量法は図 3 に示す多角（トラバース）測量で、座標が分かっている 1 点を基準点として出発し、複数の測点で角度と距離、高さを測定し相対的な位置を測る方法である。測量後、現場に推定した配管位置をマーキングし、この位置から 1 m 以上離れた位置をボーリング地点とした。

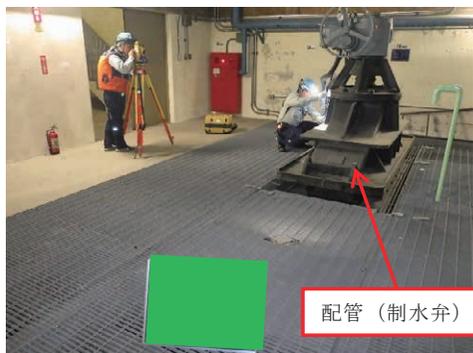
図5 測量状況（ポンプ室内）

防食対象である配管は施設竣工図に詳細なオフセット図が残されておらず、配管埋設深度が 10～17 m 程度の位置であり、手掘り試掘による配管位置確認も困難であった。そこで、配管が露出している地下ポンプ室で測量を行い、地上における水平位置を推定した。

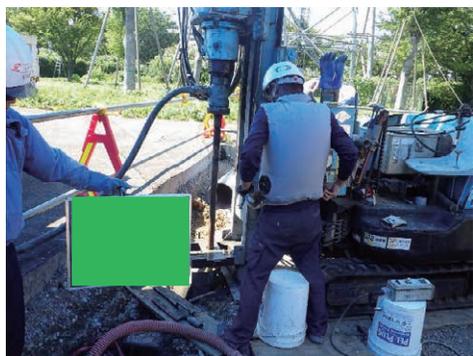
図7 試掘ボーリング状況

3.1 項の対策に加え、本掘削に先立ち、調査ボーリング（試掘）を実施した。調査ボーリングは図6に示すφ40 mmのアルミニウム製のビットを使用してボーリング予定深度まで掘削し、支障物の有無を確認するものである。支障物があった場合は調査用ビットが摩耗し、それ以上掘削できなくなるため、ボーリング地点を変更した。

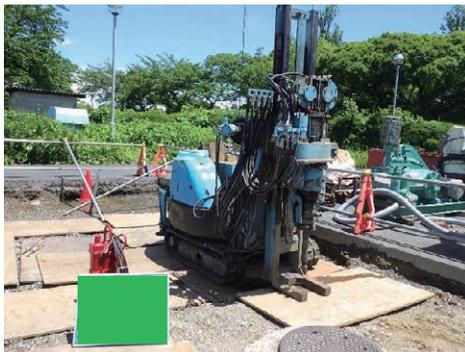
図 8 ボーリングマシン (マスト直立状態)

本工事ではボーリング地点が 22 箇所と多く、移動の度に機材を解体していると時間を要し工期を圧迫する恐れがあったため、移動式のボーリングマシンを採用することとした。また、現場には支障物が多くあり、それらに接触しないように移動するためには極力小型とする必要があるため、図 8 に示すボーリングマシンを選定した。

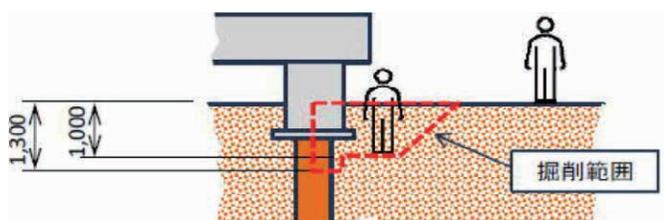
図 3 掘削計画図

鋼管杭の上部は防護コンクリートで覆われていることから防護コンクリートの下端の直下を目視で確認できるよう地表面から 1 m の深さ、幅は約 2 m 程度の掘削を行った。
